# Sepolcro in laterizio S2

Grundriss und Schnitt Gruppe

E251 Institut für Kunstgeschichte, Bauforschung und Denkmalpflege

251.691 Modul Baugeschichte Bauforschung | WS 2018/19

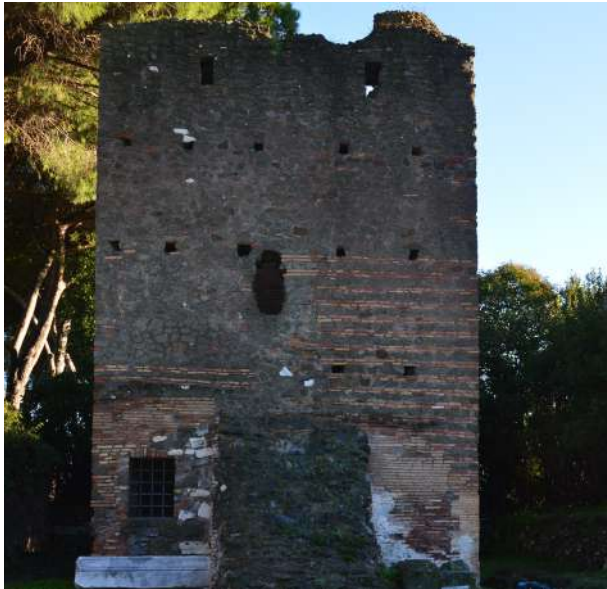
Abbildung 2

Das zweite Geschoss ist an der Nordwestseite fast vollständig abgetragen. Die Eckpfeiler vom Erdgeschoss lassen eine Fortführung im Obergeschoss erkennen, sind aber durch einige Reste heutzutage nur im Ansatz wahrzunehmen.

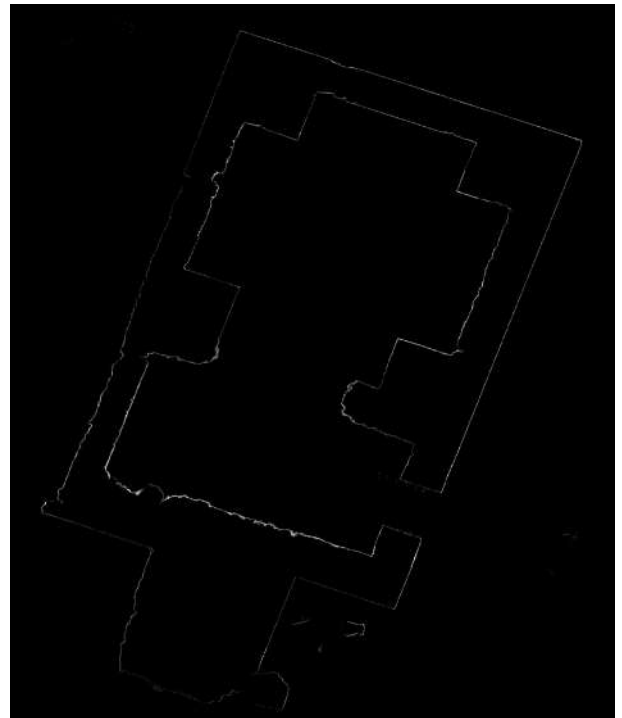
In der Abbildung 9 wurde die Punktwolke auf knapp einem Meter über der Nullquote geschnitten und auch von unten wie im vorherigen Absatz beschrieben entsprechend begrenzt. Der Höhenabschnitt war nur wenige Zentimeter hoch.

Das Maß von 68cm erwies sich das Beste für den Grundrisschnitt. Hier sind sämtliche Mauerwerksstärken in ihrer wesentlichen Dicke enthalten, die Eingangstür sichtbar, sowie der mittig genähert runde Durchbruch, der die beiden Räumlichkeiten voneinander trennt, ist in seiner Maximalbreite zu erkennen.

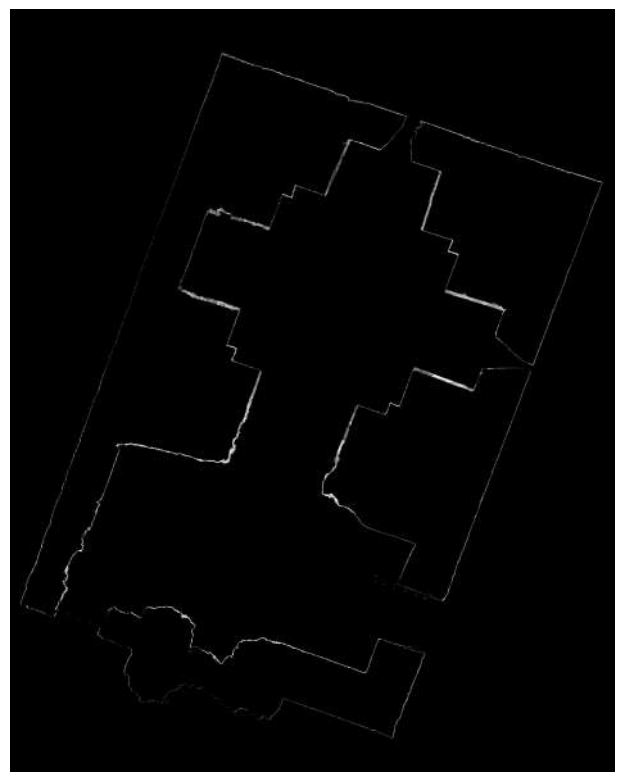
Die Abbildung 10 ist ebenfalls im Höhenabschnitt stark begrenzt, zeigt jedoch den Schnitt auf Höhe der Fenster und Nischen um diese Zusatzinformationen in den Grundriss mit integrieren zu können. Wie erwähnt, zeigt das Foto bereits die Gewölbestruktur und somit sind die Stärken der Eckpfeiler nicht zu übernehmen.

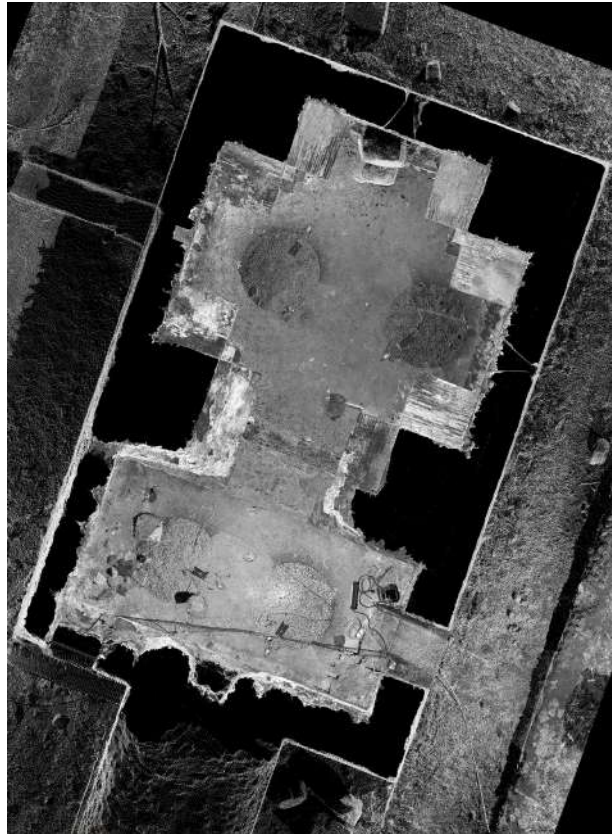
Die Abbildung 11 zeigt ebenfalls den Schnitt auf Höhe der Fenster, jedoch wurde kein bestimmter Höhenabschnitt nach unten hin begrenzt. Es werden also sämtliche Punkte, die in der kompletten Punktwolke bis zur Schnitthöhe liegen, als Aufsicht dargestellt. Aus diesem Foto können Zusatzinformationen über die Treppensituation und den Außenraum mit angrenzenden Streifenfundamentresten an der Gebäudeaußenkante gewonnen werden.

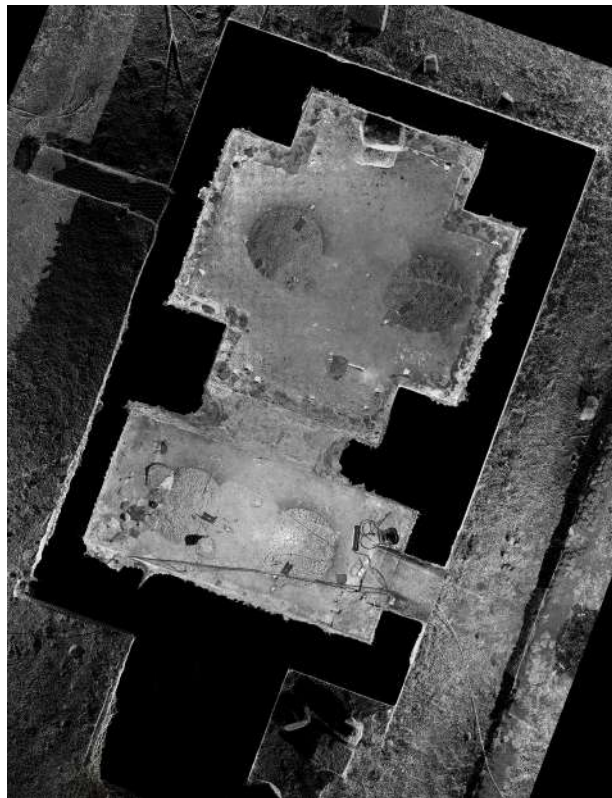
Abbildung 12

Letzte Informationen, die für den Erdgeschossgrundriss notwendig sind, zeigt die Abbildung 12. Hier ist auch einen Höhenabschnitt ohne untere Begrenzung zu sehen, allerdings wieder auf Höhe der 68cm über Null. In diesem Bild ist die Zusatzinformation der umlaufenden Fundamentkante im nördlichen Raum enthalten, welche aufgrund des Fortsatzes der Gewölbe in der Abbildung 11 nicht zu erkennen ist.

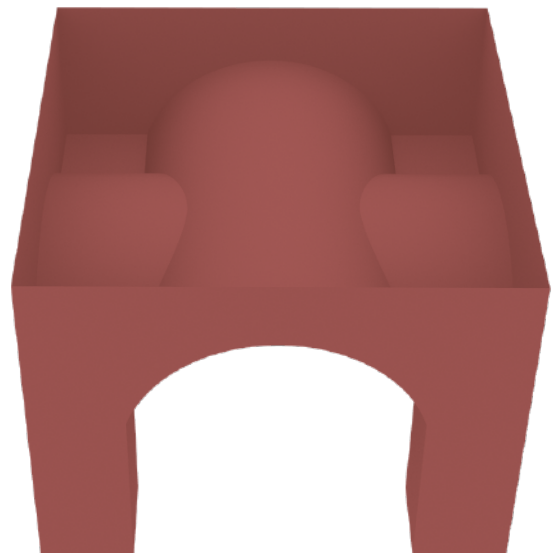
Abbildung 13

Die Decke des Zweiten Raumes besteht aus 2 Tonnengewölbe, die in unterschiedlichen Höhen angefertigt sind, so dass das eine auf die ganze Länge durchläuft und das andere in das erste mündet. Die Materialität ist deutlich anders, da die Wölbungen betoniert sind, wobei die Schalungsbretter noch klar zu sehen sind. Das sorgt für eine offensichtlich regelmäßigere Oberflächengestalt.

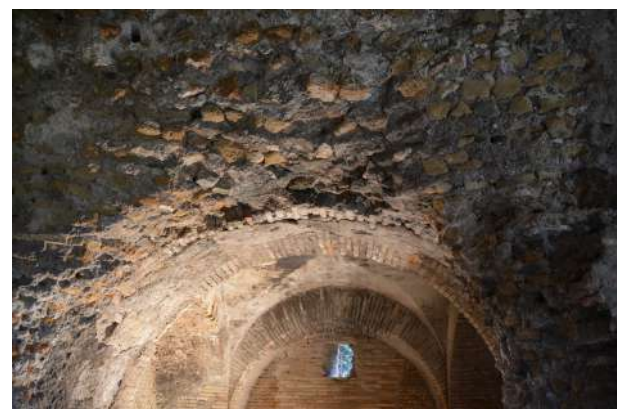
Abbildung 14

Der Übergang von der regelmäßigen zu der unregelmäßigen Deckenstruktur wird in den folgenden Schnittlinien dargestellt.

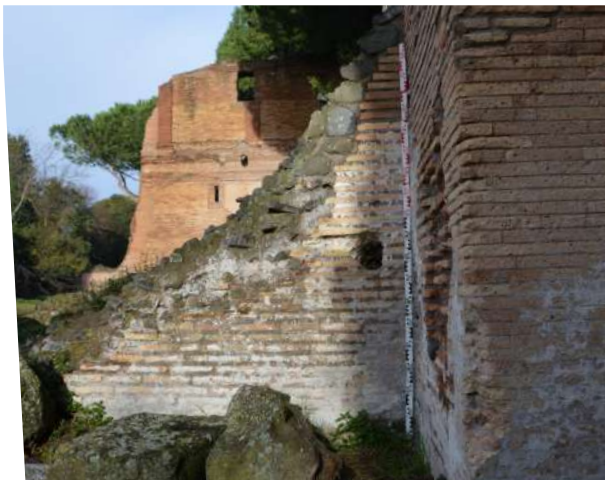
Abbildung 15

Das große Enigma ist eindeutig in den Längsschnitten zu sehen, und zwar die sich an der vorderen Wand stützende Anhäufung, die wir die "Treppe" nennen. Es ist ein Bauteil, das im Inneren aus opus caementicium mit einer Basaltsteinfüllung besteht und sich relativ steil vom Boden bis fast ins obere Geschoss streckt. Das äußere Erscheinungsbild setzt sich aus Ziegeln zusammen, die teilweise Reste eines Putzes aufweisen.

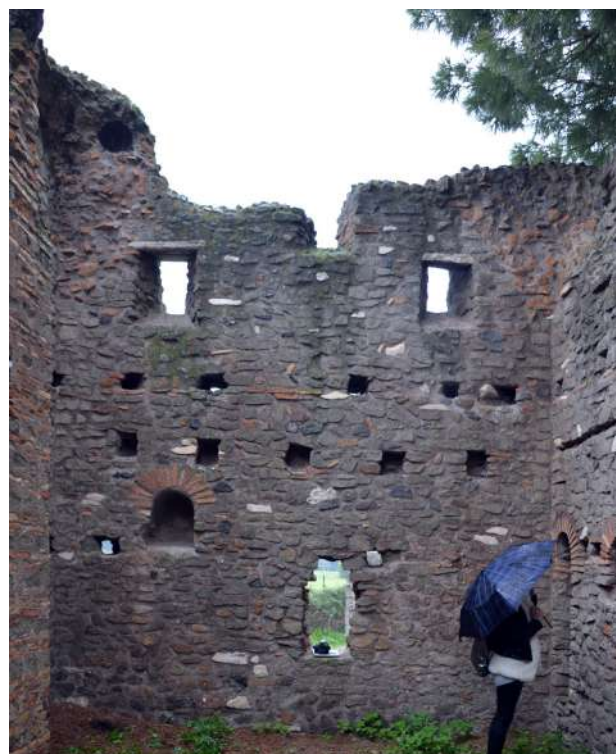
Abbildung 16

Die meisten sind im Obergeschoss zu finden, wo man diese Variation am besten an der Innenwand beobachten kann. Da findet man 3 Arten von Löchern: Gerüstlöcher, wie man üblicherweise in einer Mauer aus der Antike finden mag. Weiterhin findet man Gerüstlöcher, die gleich groß sind wie die vorgenannten, aber in der Ausführung unterschiedlich, da diese schräg angebracht sind und immer diagonal verlaufen. Dazu gibt es noch Löcher, die deutlich größer sind als die normalen Gerüstlöcher und nur ca. bis zur Hälfte der in die Wand hineinreichen, aber in ihrer Anzahl wesentlich geringer sind. Ab und zu sind auch knapp über dem Bodenniveau im Obergeschoss auch welche Gerüstlöcher zu finden.

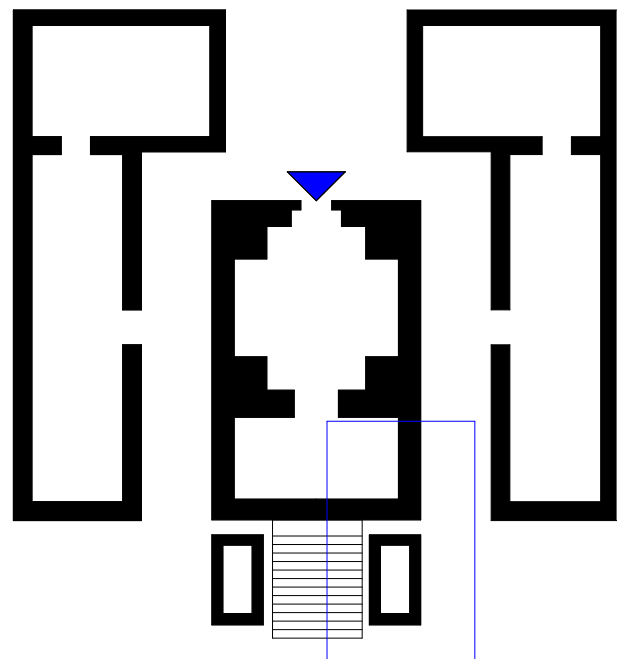
Abbildung 20 wurde für die Arbeit angefertigt und spiegelt schematisch Ancelets Grundrissideen zum Urzustand wieder. Er sieht die Treppe als antiken Bestandteil der Ursprungssituation, sowie die zwei Baukörper neben der Treppe, die ein Stück vom Ursprungsbau abgerückt wurden. Der blaue Rahmen in der Abbildung zeigt den entsprechenden Abschnitt an. Somit stellt sich die Frage, ob die Treppe Teil der antiken Struktur sein könnte und ob die heute völlig fehlenden Baukörper und deren abgerückte Position wahrscheinlich sind?

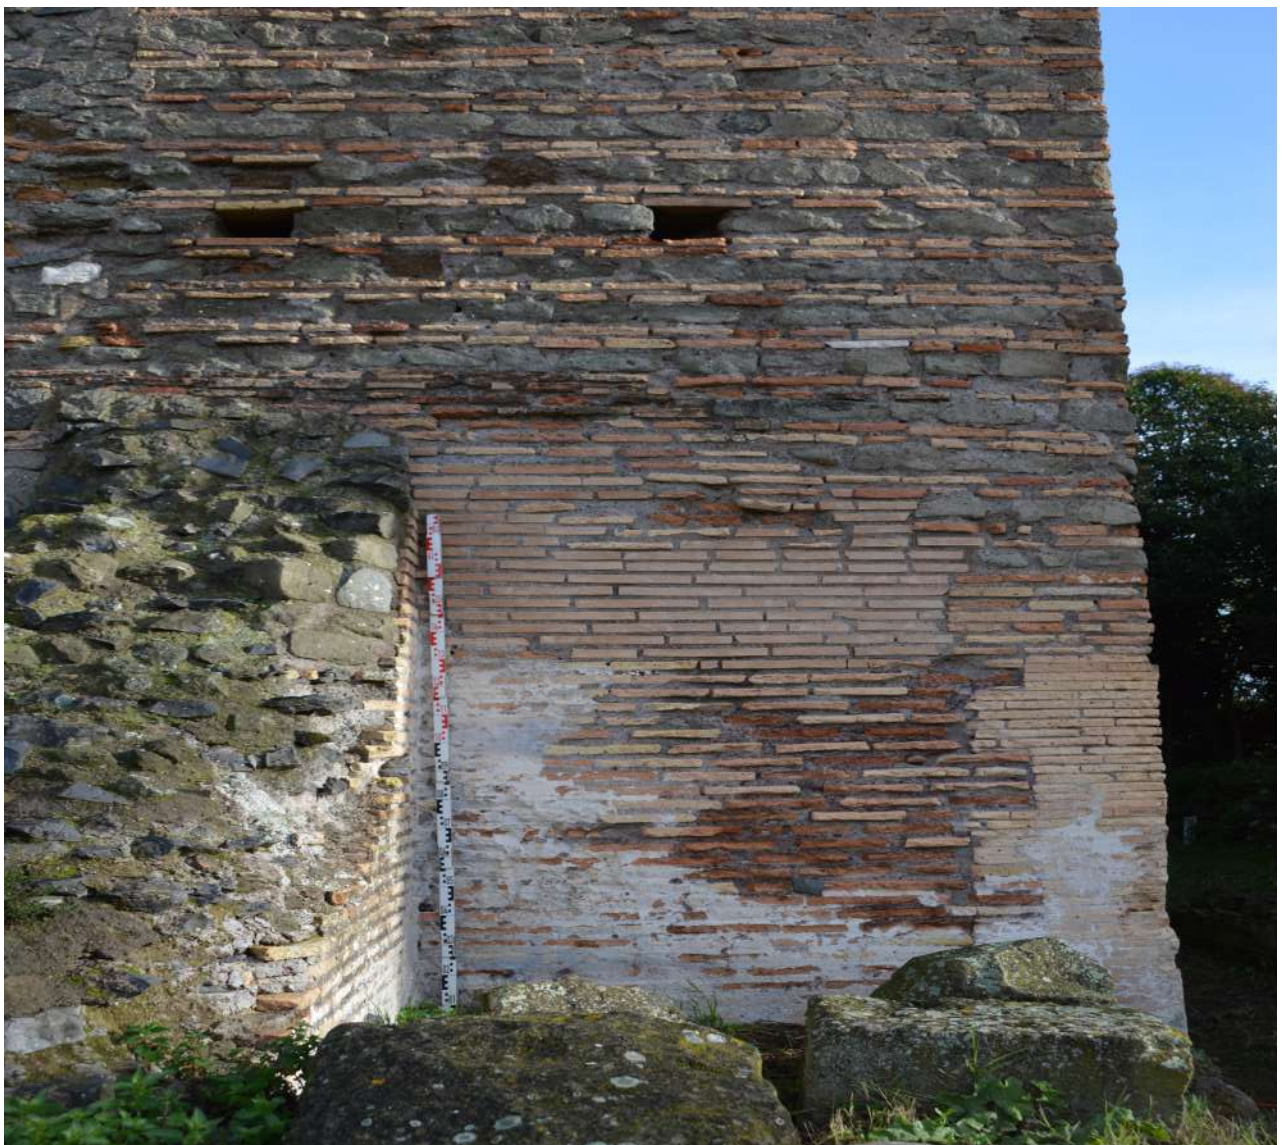
In Abbildung 21 ist das Material der Treppe sowie das an der Südfassade zu erkennen. Interessant ist, dass der verwendete Ziegel für die Außenschale der Treppe zwar dem der Außenmauer gleicht (vergleiche Mauerwerkskatalog: Opus Testaceum Außenmauerwerk), das Fugendbild aber mit 2 cm eher einem Innenmauerwerk (vergleiche Mauerwerkskatalog: Opus Testaceum Innenmauerwerk) entspricht (siehe Materialkartierung).

An dieser präsenten Stelle wäre das Nadelstreifenmauerwerk (Fugenbreite bis 7mm) zu erwarten, welches optisch für Außenmauerwerke herangezogen wurde. Im ersten Moment ließ dies auf eine Wiederverwendung der Materialien in einer späteren Bauphase schließen, es ist aber beim genauen Hinsehen die typische braunfarbige Körnung des Puzzuloananteils im Fugendbild zu erkennen, welcher unverkennbar auf Opus Caementitium Bauweise und damit auf die Bautechnik der Römer zurückzuführen ist.

In der Abbildung 23 sind die unterschiedlichen Materialien, welche an der untersuchten Stelle zu finden sind eingefärbt. Abbildung 21 zeigt, dass sich von der Außenschale der Treppe, bis hin zum eben erwähnten Nadelstreifenbauteil eine Putz- oder Klebeschicht befand.

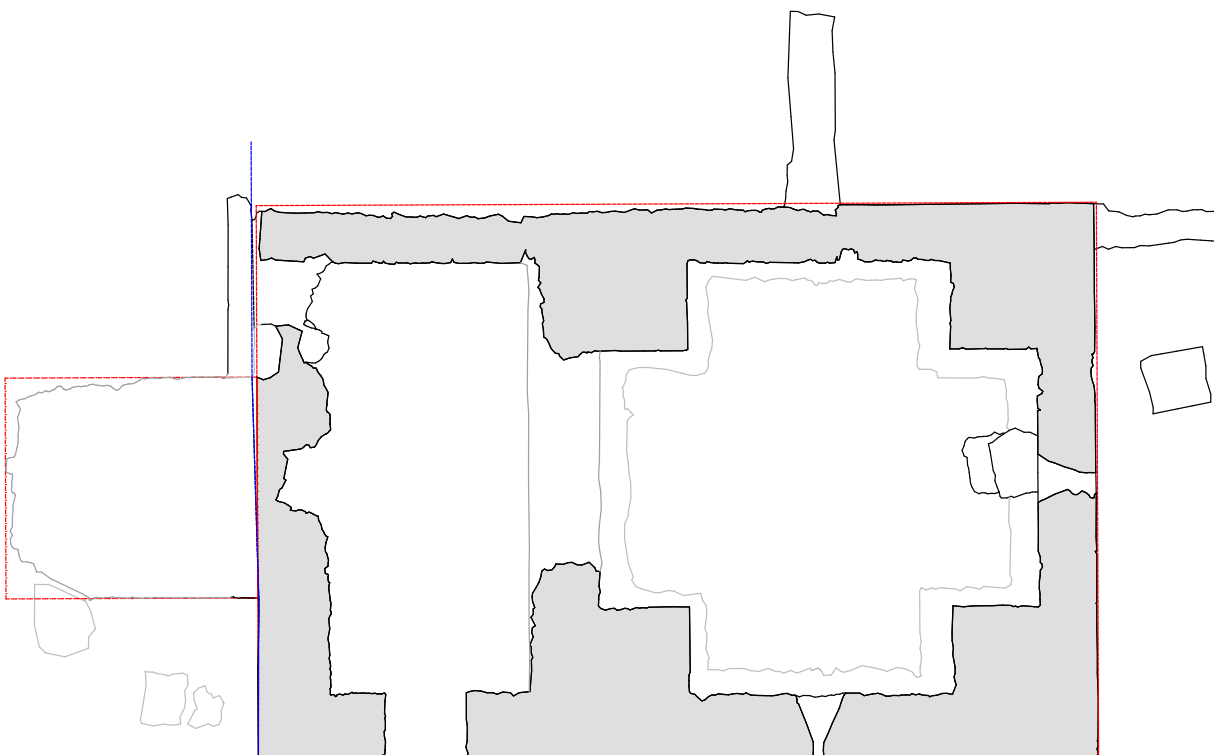
Im zweiten Schritt der Treppenuntersuchung wurde die orthogonale Struktur des gesamten Bauwerks untersucht. In Abbildung 22 wurde zunächst ein orthogonales, rotes Rechteck um den gesamten Bau ohne Treppe gelegt. Zu sehen ist, dass der rechteckige Grundriss nahezu dieser geometrischen Struktur folgt. Die blaue Linie läuft entlang der Südfassade und zeigt, dass sie von der Ostseite bis zum Treppenbeginn der Südfassade mit der roten Struktur in etwa gleich verläuft. Dann aber trennt sich diese Struktur und die blaue Linie weicht einige Zentimeter vom roten Rahmen ab.

Verglichen mit der Materialkartierung ist zu sehen, dass im überschnittenen Teil, der beiden Linien ein antikes Mauerwerk zu sehen ist. Ab der Abweichung ist ein später zugebauter Teil zu finden. Anschließend wurde um die Treppe ebenfalls ein roter Rahmen gezogen. Zu erkennen ist, dass dieser rechtwinklig auf den roten Rahmen der Außenmauer zu treffen scheint. Wäre die Treppe später zugebaut, wäre es naheliegend, dass sie der neuen Struktur folgen würde und auf diese im rechten Winkel und damit abweichend von dem ersten Grundrissrahmen, treffen würde.

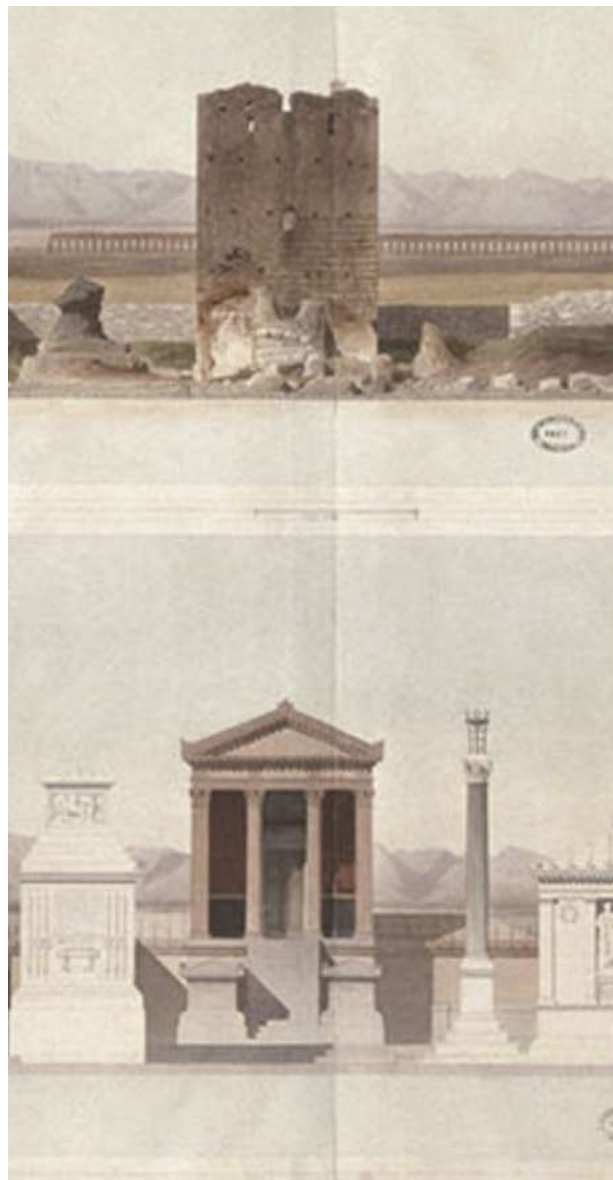
Wie bereits in der Rekonstruktionsidee von Ancelet beschrieben, sieht er zwei halbhohle Baukörper, wie in Abbildung 24 zu erkennen ist, neben der Treppe, die einige Zentimeter von ihr abgerückt sind. Die folgende Untersuchung soll zeigen, dass die Ideen von dem französischen Architekten auf mehrere Beobachtungen zurückzuführen sind. Die besondere Gestaltung der Ecke lässt im ersten Moment auf eine Eckausprägung schließen, die oft bei römischen Bauwerken, als eine Art „falsche Säule“ anzusehen war. In der Abbildung 20 ist das Nadelstreifenmauerwerk an der rechten Ecke zu erkennen.

Die grün eingefärbte Abbruchstelle in Abbildung 24 zeigt, dass diese keinerlei ornament- ähnlichen Struktur zu folgen scheint. Ein eventuelles Marmorelement, welches später herausgebrochen worden wäre, hätte eine gleichmäßigere Abbruchform hinterlassen, hätte aber sicher auch an einigen Stellen tiefere Ausbrüche verursacht, da das schwere Bauteil fest mit dem Mauerwerk verbunden sein müsste. Des Weiteren ist die Schicht nur wenige Millimeter dick. Die verwendeten Marmorelemente waren zu schwer um von einer so dünnen Schicht getragen worden zu sein. Auch an geschützteren Stellen ist keine dickere Klebeschicht erkennbar. Eine so schwere Last ist an dieser Stelle also unwahrscheinlich.
